KURBELGEHÄUSEENTLÜFTUNG

11207

EINEN SCHLAUCH ZU TAUSCHEN REICHT NICHT!

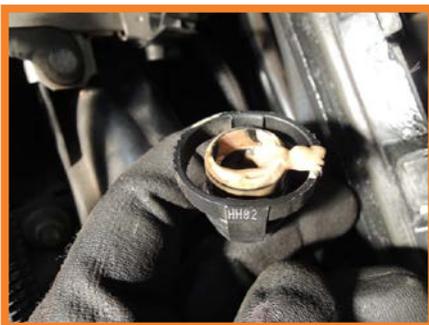
Ölschlamm im Entlüftungsschlauch

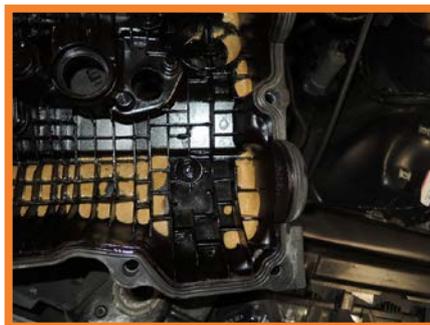
Verschlammter Ventildeckel

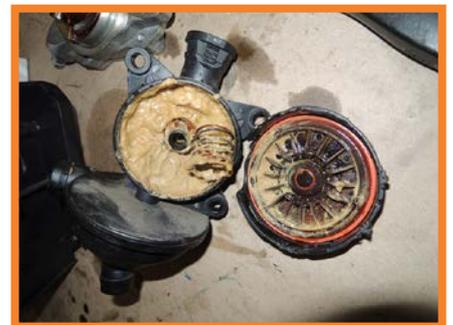
Rückstände im Ölabscheider, BMW 3(E90), X3
