11801

DE Service-Information – AGR-Ventile

ABGASRÜCKFÜHRUNG

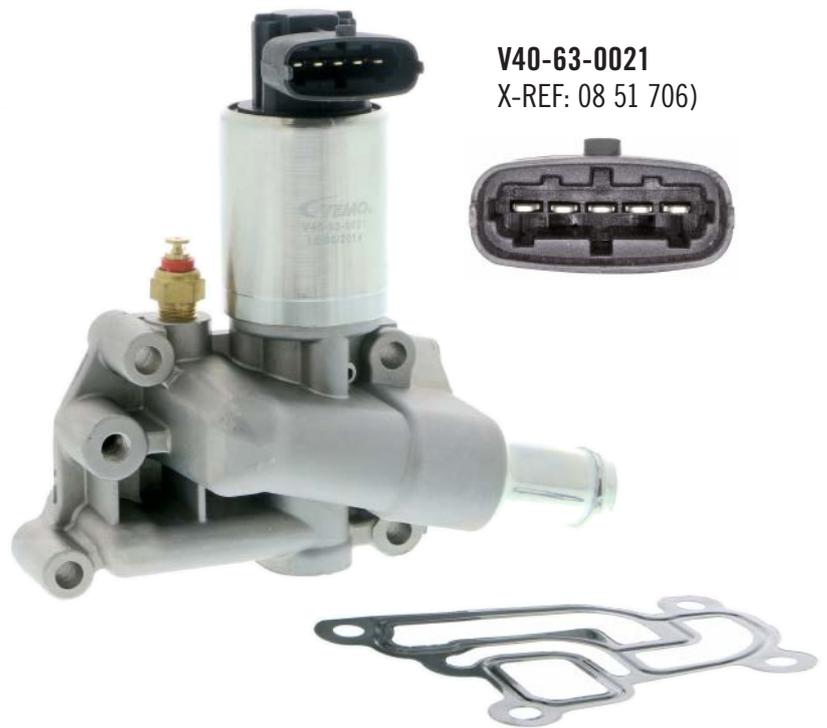
V40-63-0021
X-REF: 08 51 706)

Inklusive Dichtungen

Um unnötige Zeit, Arbeit und damit Kosten zu vermeiden, liefert die Qualitätsmarke VEMO ihre AGR-Ventile und Drosselklappenstutzen mit der passenden Dichtung.

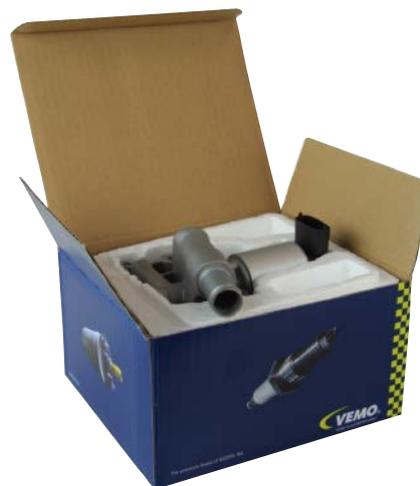
Stoßfeste Verpackung

Für eine sichere Lagerung und einen schadenfreien Transport, sorgen unsere passgenauen Styropor-Inlays.

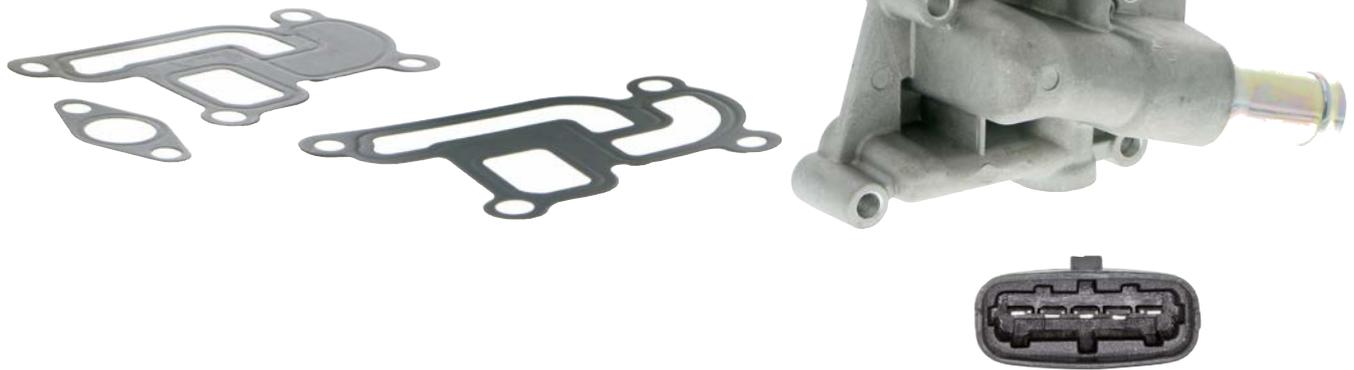
V40-63-0011

Fehlermeldung nach Austausch

- Signalspannung außerhalb der Toleranz
- Neuteil mit Fehlermeldung
- Fehlerlampe leuchtet auf
- Fehlercode P0400

Sollte es nach dem Einbau des AGR-Ventils zu einer der oben genannten Problematiken kommen, ist der im Motorsteuergerät hinterlegte Regelbereich zu klein ausgelegt.

Mit einem Update der Software im Motorsteuergerät kann der Regelbereich entsprechend erweitert und das Problem somit behoben werden.

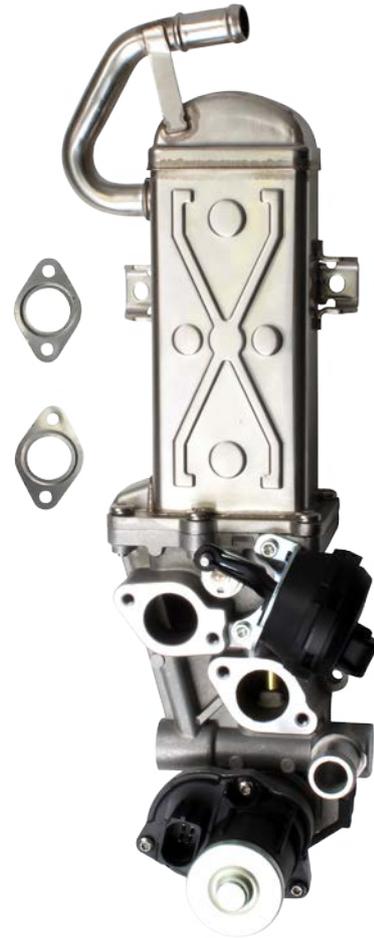
V10-63-0083

AGR-Ventile mit Bypassklappe

Eine Vielzahl an AGR-Kühlern ist mit einer elektrisch, bzw. pneumatisch geschalteten Bypassklappe ausgerüstet. Diese ermöglicht es, dass die Abgase in der Warmlaufphase am AGR-Kühler vorbeigeführt werden, damit Motor und Katalysator schnellstmöglich die optimale Betriebstemperatur erreichen. Der sogenannte Bypass kommt auch zum Einsatz, wenn hohe Abgastemperaturen, etwa bei der Regeneration des Dieselpartikelfilters (DPF), benötigt werden.

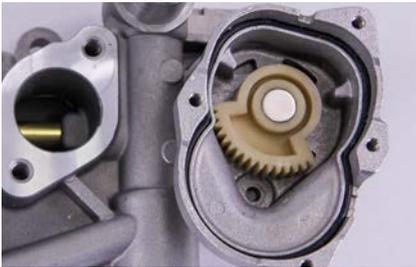
Die Magnetfeld-Erfassung ermöglicht eine kontaktlose Positionsermittlung.

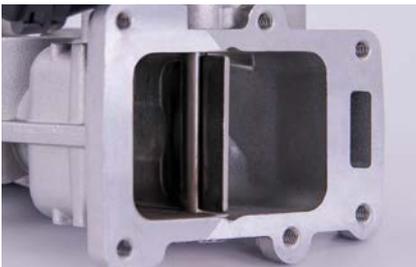
Ohne Verwendung von zusätzlichem Dichtungsmittel.

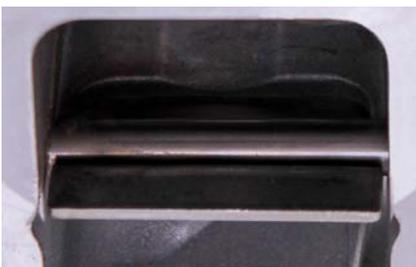
Die Bypassklappe schließt vollständig und garantiert die optimale Regulierung der Kühlung.

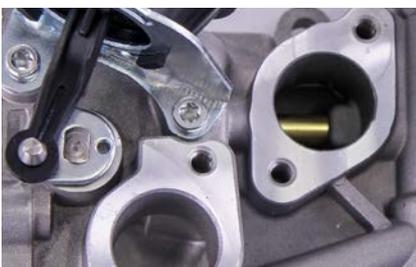
Hochwertige Neuteile garantieren perfekte Dichtung und Leistungsfähigkeit.

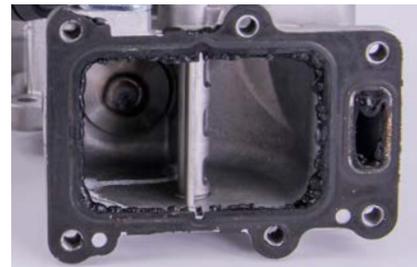
Bruchstücke des Dichtungsmittels können das Thermostat und die Wasserpumpe beschädigen. Verstopfungen können die Kühlleistung mindern.

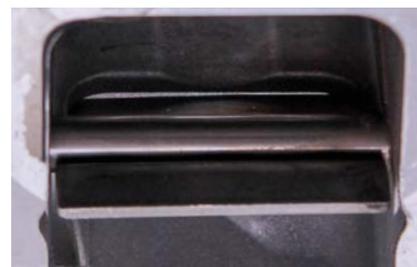
Schließt die Bypassklappe nicht vollständig, wird die Kühlung nicht optimal reguliert.

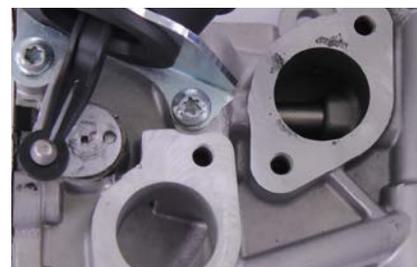
Bei der Aufbereitung von Altteilen kann Materialermüdung zu Mängeln führen, wie z. B. zu undichten Anschlüssen.
