ABGASRÜCKFÜHRUNG

11801

Fehlermeldung nach Austausch

OPEL AGILA, ASTRA G, ASTRA H, CORSA C, MERIVA, TIGRA

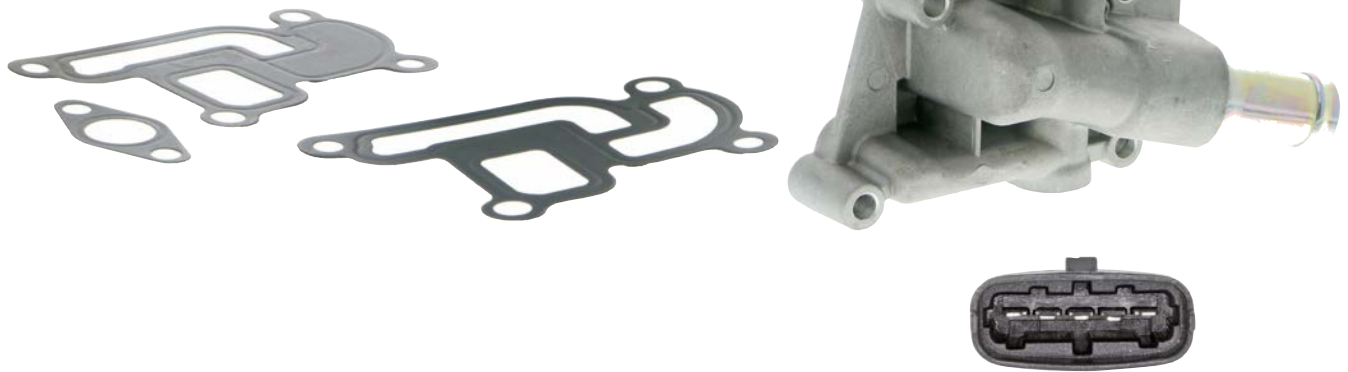
V40-63-0011

- Signalspannung außerhalb der Toleranz
- Neuteil mit Fehlermeldung
- Fehlerlampe leuchtet auf
- Fehlercode P0400

Sollte es nach dem Einbau des AGR-Ventils zu einer der oben genannten Problematiken kommen, ist der im Motorsteuergerät hinterlegte Regelbereich zu klein ausgelegt.

Mit einem Update der Software im Motorsteuergerät kann der Regelbereich entsprechend erweitert und das Problem somit behoben werden.
