# KABELBAUM REPARATURSATZ FÜR GEBLÄSEREGLER V42-79-0004 | 6441.L2

Regler, Innenraumgebläse  
**V42-79-0004**  
6441.L2

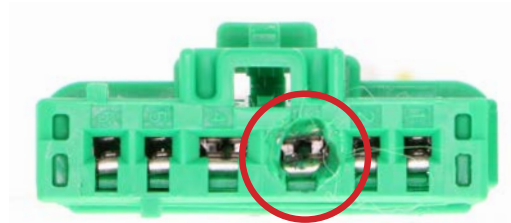
## DEFEKTE STECKER AM KABELBAUM

Beim Austausch des Gebläsereglers müssen auch der Kabelbaum und dessen Stecker auf Schäden überprüft werden. Weisen diese Beschädigungen auf, müssen sie ebenfalls ausgetauscht werden. Ein defekter Kabelbaum würde den neuen Regler beschädigen. Stellen Sie nach dem Austausch sicher, dass die Stecker eingerastet sind und fest sitzen.

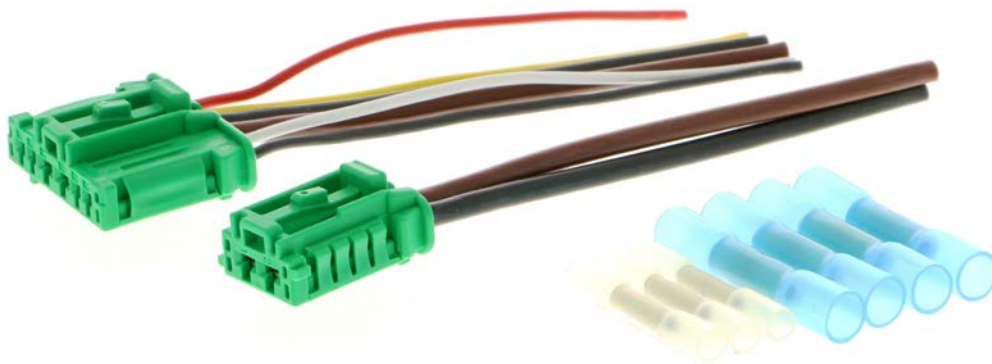
## REPARATURSATZ, KABELSATZ

<b>Citroën</b>	C2, C3, C5
<b>Nissan</b>	Micra, Note
<b>Renault</b>	Clio, Megane, Modus, Scénic, Twingo
<b>Peugeot</b>	207, 406, 607, 1007
<b>passend zu</b>	V42-79-0004   6441.L2

**V42-83-0003**
